Expertise Stabiliteits onderzoek

Vaststellingen tijdens de inspectie

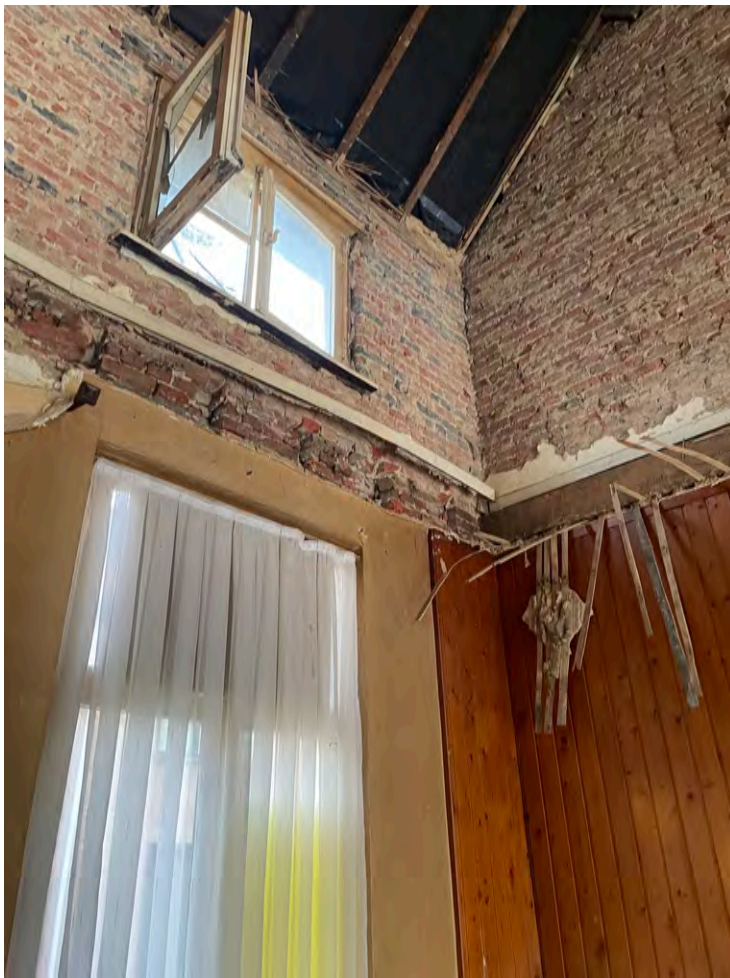
Figuur 1: Binnenkant gevel rechts

De voorgevel is in zeer slechte staat, er werd vastgesteld dat er verschillende stenen los zitten en dat de muur op geen degelijke fundering staat. Dit kunnen we zien in figuur 1 en 2.

De gevel is in zeer slechte staat, bij eventueel vervangen van ramen of renoveren van de gevel kan de stabiliteit van deze gevel niet gegarandeert worden. Het risico dat de gevel zou instorten bij renovatie werken is dus reëel. We adviseren dus om deze gevel af te breken en opnieuw te herbouwen.

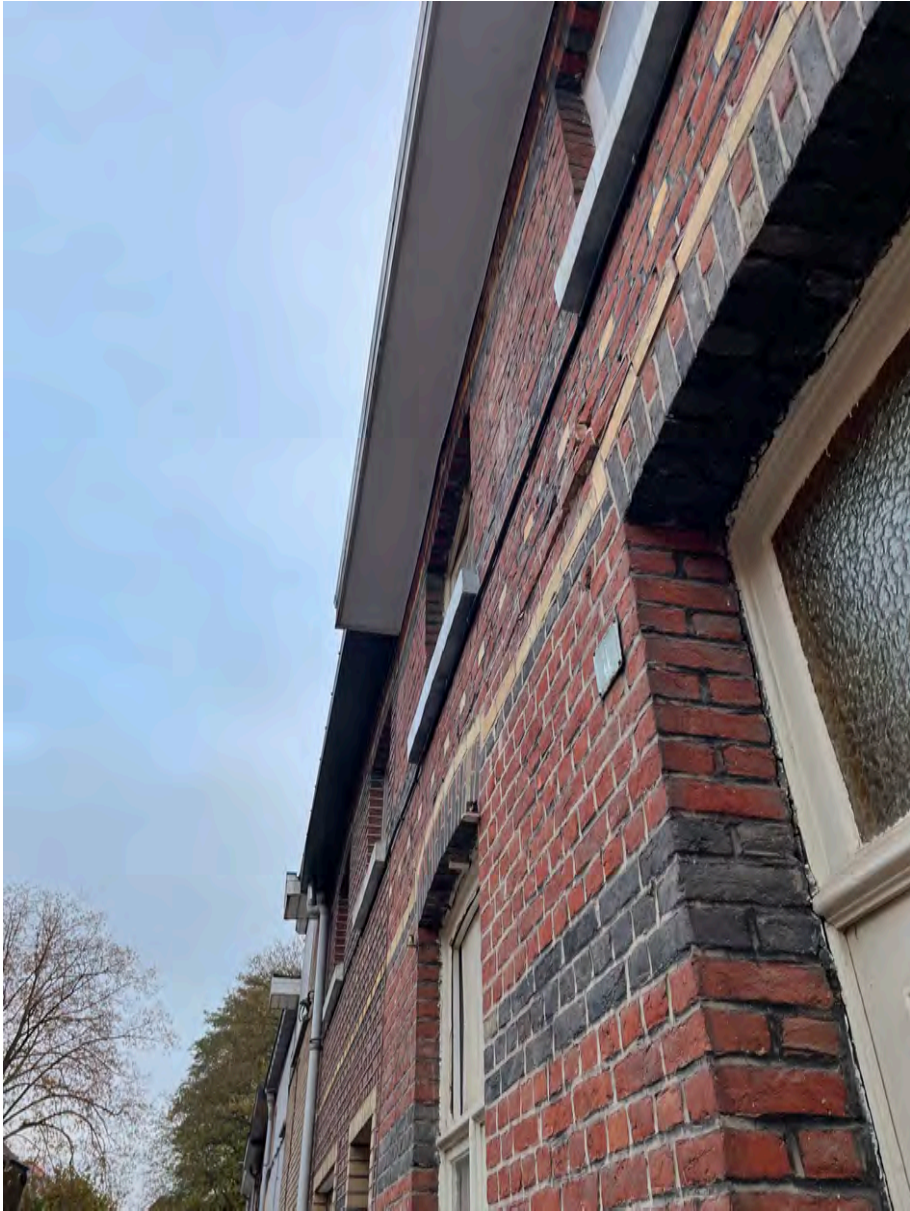
Figuur 3: Buitenkant gevel

Op Figuur 3 en 4 zien we duidelijk dat er stenen uit de gevel steken door het verwijderen van de balken. We kunnen eveneens uit deze figuren afleiden dat boven de ramen geen linteel drager aanwezig zijn.

We zien ook uit de foto's dat de voorgevel boven de ramen naar buiten komt.

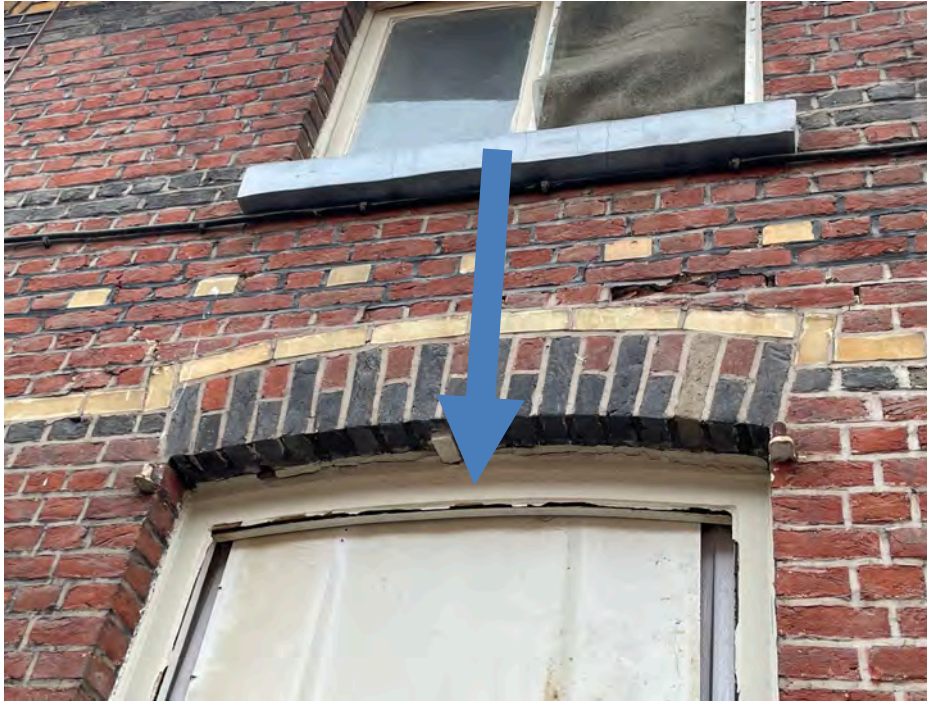
Figuur 4: Voorgevel ramen

Op dit moment vrezen we ervoor wanneer de ramen zullen vervangen worden de gevel zal instorten zoals aangeduidt op figuur 4. Dit om de volgende redenen:

- Er zijn geen linteel dragers boven de ramen aanwezig zijn.
- De stenen boven de ramen steken uit de gevel wat erop wijst dat deze niet vast zitten.
